## **Coste del ciclo de vida de los sistemas centralizados de producción de ACS**

Josep Ortí. TEST JG [www.testjg.es](http://www.testjg.es) / [jorti@jgingenieros.es](mailto:jorti@jgingenieros.es)

Adrián Gomila. GULDAGER ELECTRÓLISIS [www.guldager.es](http://www.guldager.es) / [agomila@guldager.es](mailto:agomila@guldager.es)

Barcelona, mayo de 2018

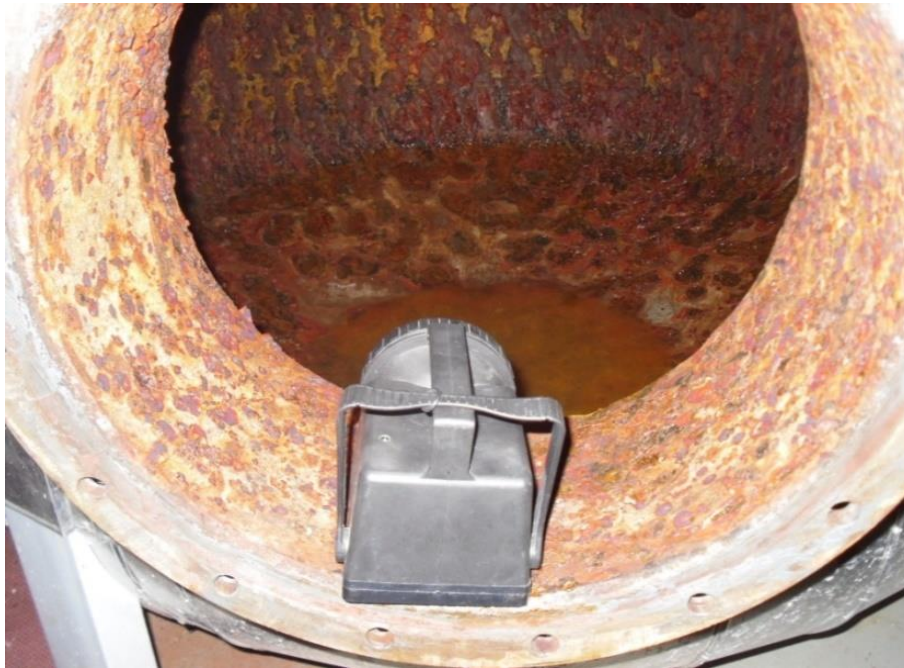
*Fig. 1 Aspecto interior de un acumulador corroído*

Finalmente, en muchas ocasiones los problemas de corrosión se dan en los acumuladores de ACS, bien por la aparición de fugas, bien por el aspecto interior que se observa en las operaciones anuales obligatorias de limpieza y desinfección.

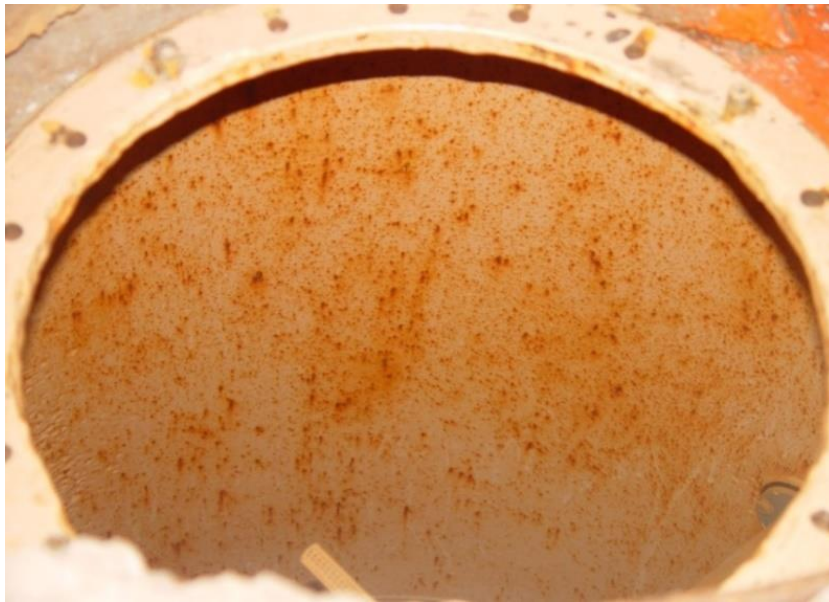
**Fig. 2 Aspecto de un acumulador a los dos años de su repintado**

Aunque este repintado se realice tras una buena preparación de superficie, mediante chorro de arena o granallado, es difícil evitar que aparezca de nuevo la corrosión al cabo de un tiempo relativamente corto. Ello es lógico, ya que si el revestimiento inicial aplicado en taller por el fabricante, en las mejores condiciones posibles, no ha conseguido evitar la corrosión, es complicado que la preparación de superficie y el repintado realizados en Obra en condiciones difíciles logren mejores resultados.

Por lo tanto, las operaciones de repintado, tanto si se realizan bien como si no, deben repetirse frecuentemente, en muchos casos en periodos que oscilan entre uno y tres años en función de la calidad del trabajo realizado.

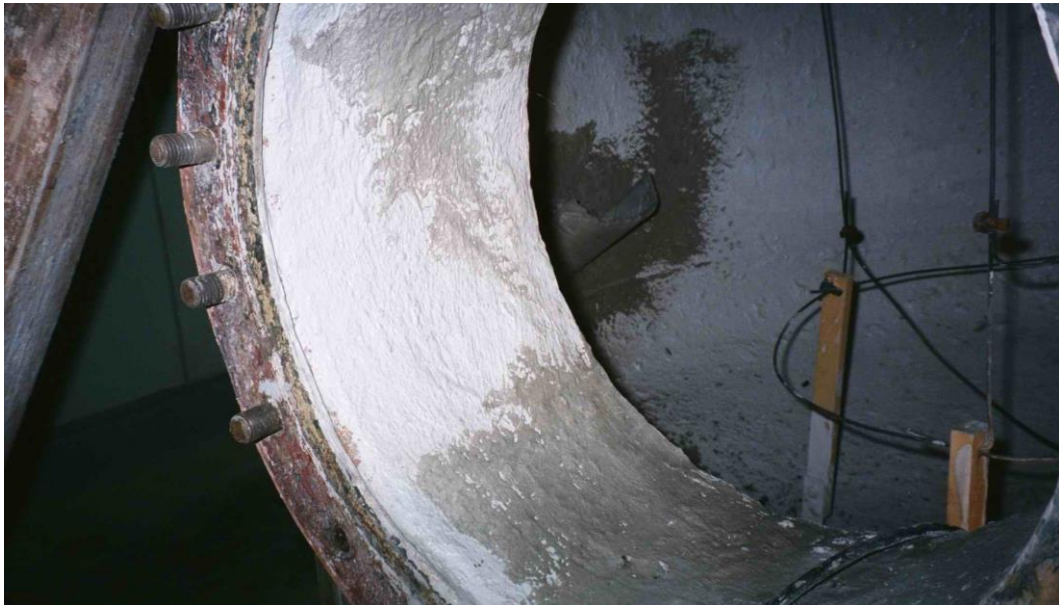
**Fig. 3 Acumulador existente con protección catódica según UNE-EN 12499**

El único modo de realizar una rehabilitación correcta de los grandes acumuladores de ACS, con garantía total contra la corrosión interior y minimizando los tiempos en que los acumuladores están fuera de servicio, es la instalación y mantenimiento de un sistema de protección catódica según la norma UNE-EN 12499, tal como se indica en el apartado 6.4.4.3.5 "Rehabilitación de acumuladores existentes" de la norma UNE 112076.

Para ello, tras comprobar que el acumulador supera la prueba de presión, se debe acondicionar el depósito para que cumpla las condiciones exigidas por la UNE 112076 para los acumuladores nuevos, que se detallan en otros documentos. Antes de instalar el sistema de protección catódica por personal especializado, se suele aplicar un cementado interior homologado sanitariamente, para disminuir las necesidades de corriente de la protección catódica y mejorar la distribución de esta.

Con el diseño, la instalación, la puesta en marcha y el mantenimiento adecuados de la protección catódica, se obtiene garantía total contra la corrosión interior. Esta garantía se prolonga de modo indefinido si transcurridos 10 años de su instalación se sustituyen los ánodos de titanio activado.

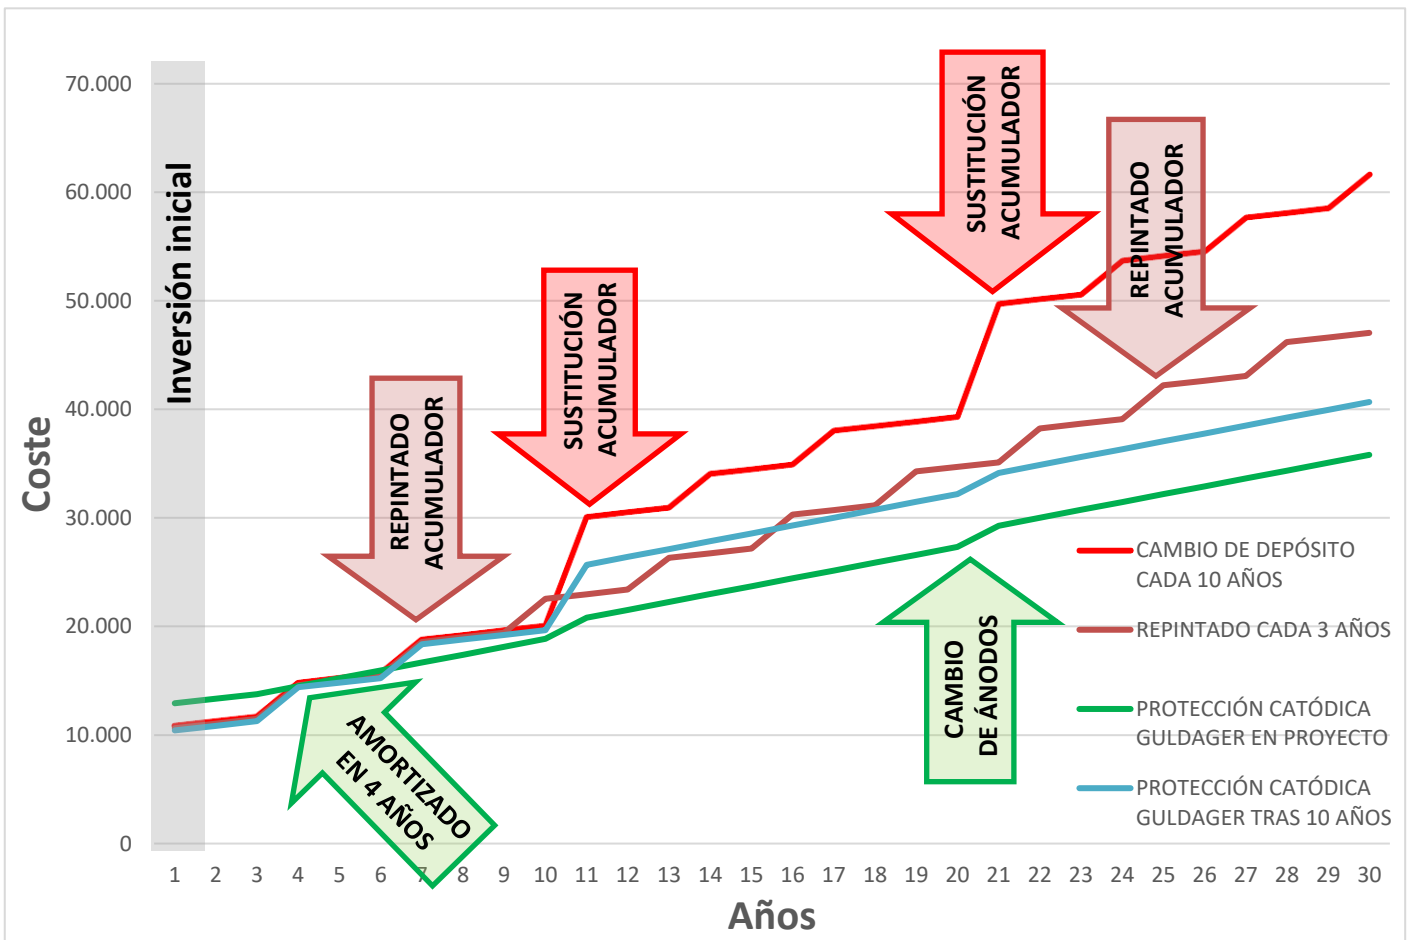
En el siguiente gráfico se pueden ver las diferencias de coste a lo largo del ciclo de vida de la instalación.

**Gráfico 1**  
**Costes directos del ciclo de vida de un acumulador de ACS**

La peor alternativa es realizar un proyecto y una instalación inicial sin tener en cuenta las precauciones adecuadas contra la corrosión y realizar repintados periódicos y algún cambio de acumuladores como en los Casos 1 y 2. Ello representa tener grandes periodos de tiempo con óxido en el interior del depósito, muchos días con el acumulador fuera de servicio y los mayores costes.

El Caso 3, en el que el proyecto contempla ya de inicio la instalación de un sistema correcto de protección catódica es la mejor solución, pues representa no tener óxido en el interior del acumulador, para tan sólo 4 días para realizar dos cambios de los ánodos cada 10 años y un ahorro del 42% sobre el coste del Caso 1.

Finalmente, en el Caso 4, tras 10 años repintando como en los casos 1 y 2 se decide adaptar el acumulador existente y montar en el un sistema correcto de protección catódica, lo que evita continuar con óxido en el interior, reduce significativamente las paradas y permite ahorrar un 35% de los costes frente al Caso 1.
